<p>3. Miejscowość</p> <p><b>PRZEDBOROWA</b></p>	<p><b>KARTA ADRESOWA ZABYTKU NIERUCHOMEGO</b></p>	
<p>1. Nazwa</p> <p><b>DWÓR, ob. przedszkole</b></p>	<p>2. Czas powstania:</p> <p><b>1830 R.</b></p>	<p>8. Fotografia z opisem wskazującym orientację albo mapa z zaznaczonym stanowiskiem archeologicznym</p>
<p>4. Adres</p> <p><b>Przedborowa 100, działka nr 1188/20, AM-2, obręb Przedborowa, gmina Stoszowice</b></p>

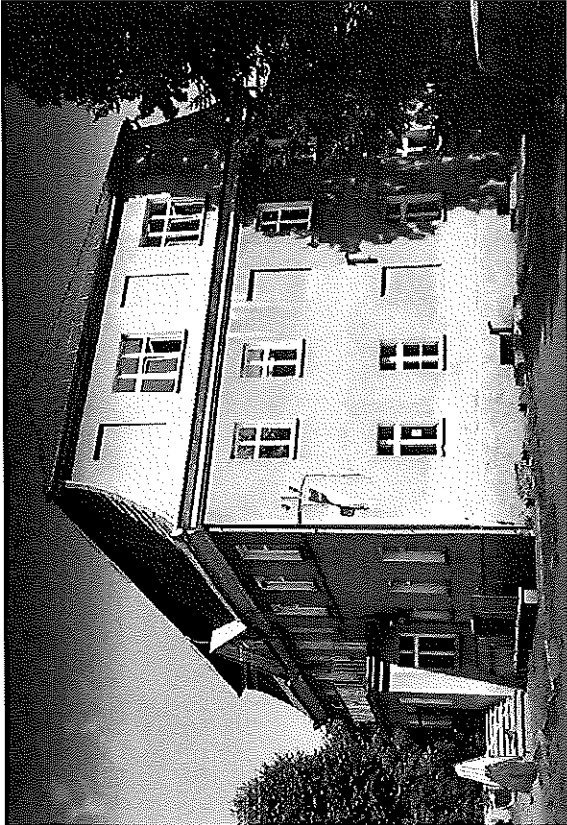
<p>Widok obiektu od południowego - zachodu</p>

Stan zachowania budynku oceniono na średni. W elementach budynku występują niewielkie uszkodzenia i ubytki nie zagrażające bezpieczeństwu publicznemu. Celowy jest częściowy remont kapitalny.

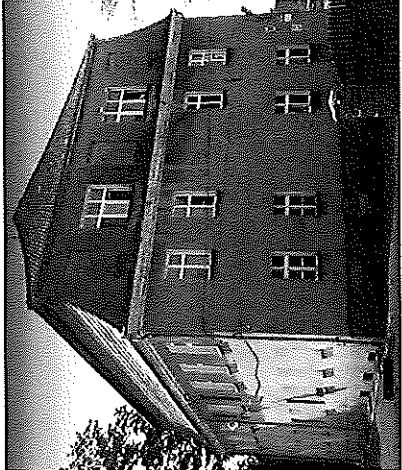
<p>Widok obiektu od strony północno-wschodniej</p>
